# Frithængende mandskab på betonopgave på Farøbroen

I september 2016 udførte Christiansen og Essenbæk A/S (C&E) bro- og betonrenovering på Farøbroen. En opgave som traditionelt kræver stilladser, trafikreguleringer, avancerede lifte og kraner, men som betonvirksomheden udførte langt hurtigere og billigere med frithængende mandskab i reb.

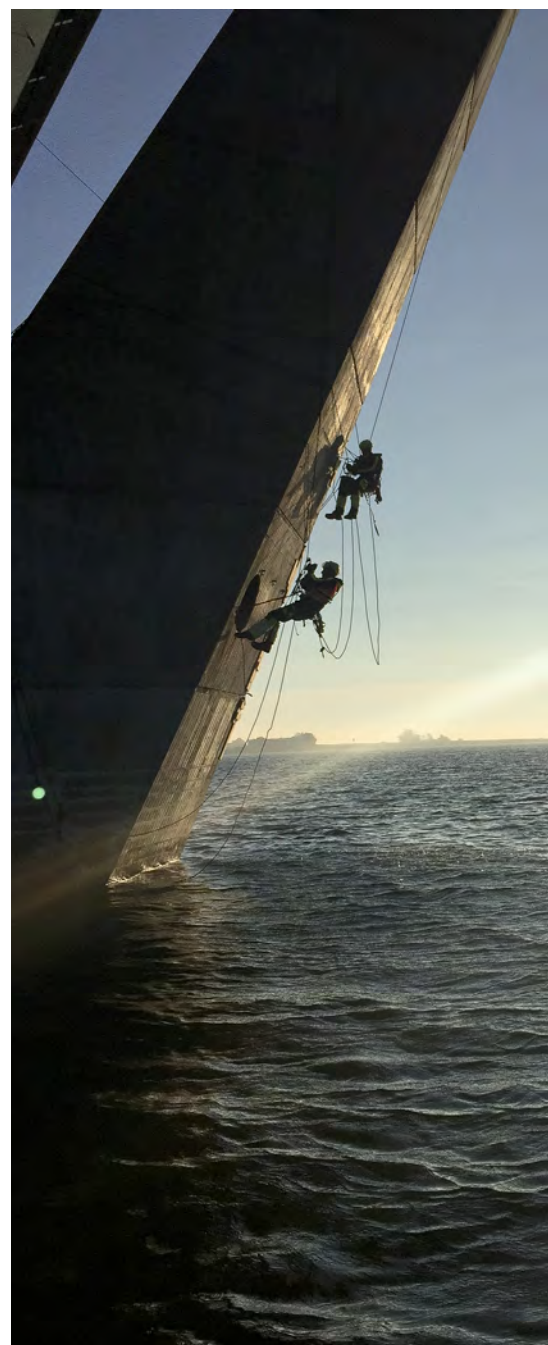
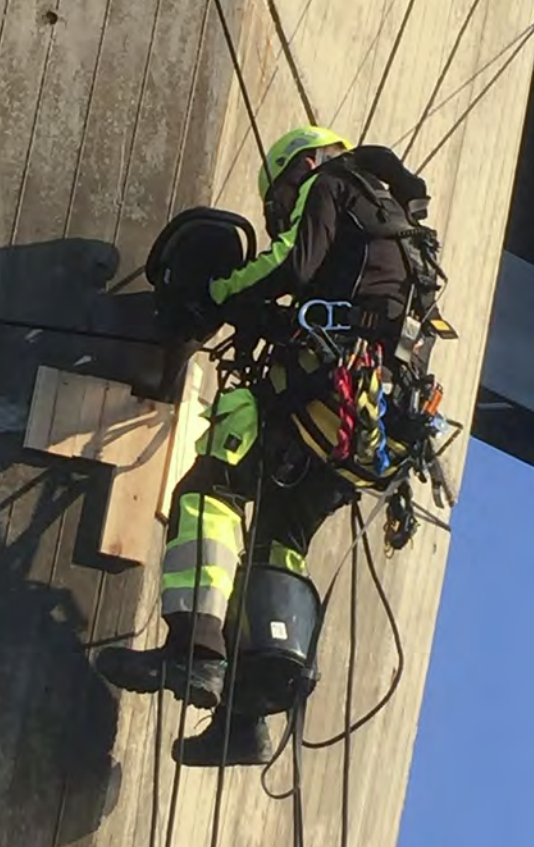
samfundsmæssige trafikale gener. Stilladserne og lifte erstattes af reb som arbejdsplatforme. Materiel og materialer hejses op fra servicebåd, der samtidig fungerede som redningsbåd.

Af sikkerhedsmæssige hensyn sidder arbejdsrebet samt backuprebet altid fast i mindst tre ankerpunkter. På Farøbroen blev de fastgjort helt oppe ved kørebanen, i toppen af broen ved rækværket og betonkonstruktionen. I nogen tilfælde var håndværkerne koblet ind i op til 11 reb for at de kunne positionere sig på et så stort område som muligt uden at skifte højde samtidig med, at de havde den fordel, at de befandt sig tæt ind til arbejdsområdet.

Rebene var fastgjort i tværbjælken mellem pylonerne under vejbanen ca. 24 meter over havet. Montering af rebene foregik via nødfortovet, der er et fuldt afskærmet fortov forløbende i begge retninger af broen, hvorfra håndværkerne klatrede ned og ind under vejbanen på tværbjælken. Derfra blev de hejset ned til arbejdsstedet.
